# Kan man minska exponeringen vid asbestsanering?

En jämförelse av två  
saneringsmetoder

Annika Karlsson och Bengt Christensson  
B1758  
Oktober 2007

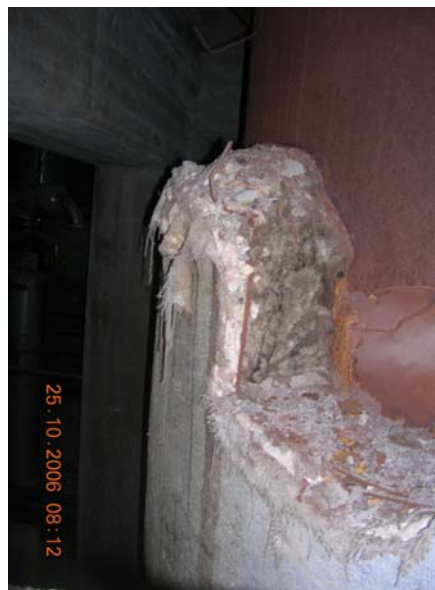
Bild 11. Isoleringen bestod ytterst av 3-5 cm amosit. Innanför asbesten fanns ett ca 10-15 cm tjockt mineralullsskikt samt hönsnät och stålstänger.

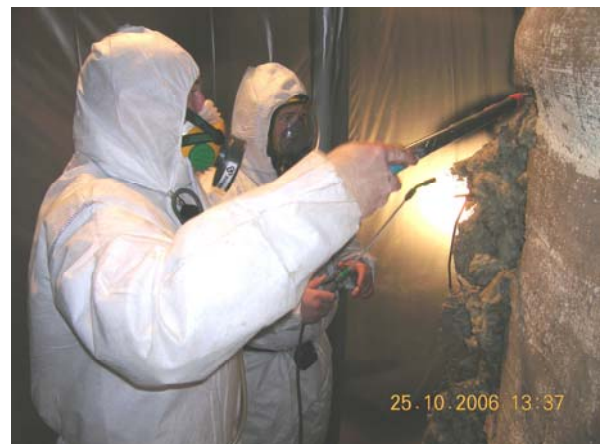
Bild 17. Rivning av isolering. Personen i bakgrunden sprayar om man stöter på torra fläckar.

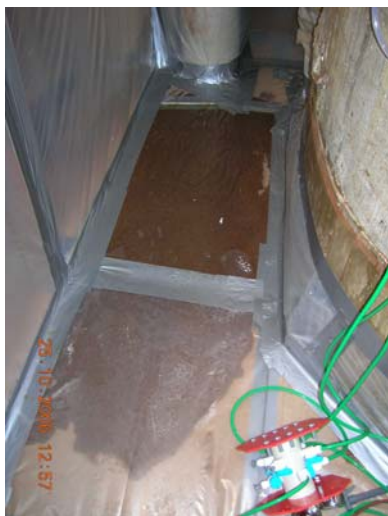
Bild 18. Visst spill på golvet, främst från spraymunstycket.

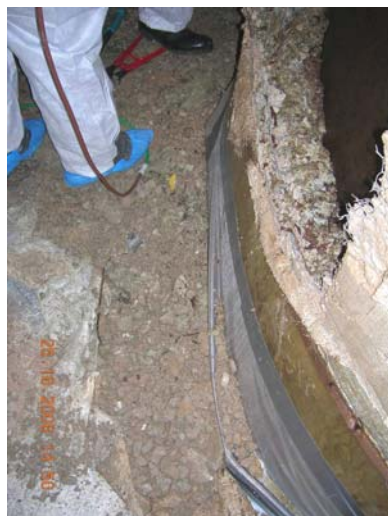
Bild 19. Det mesta av isoleringen lades direkt i avfallspåser men en del hamnade på golvet.

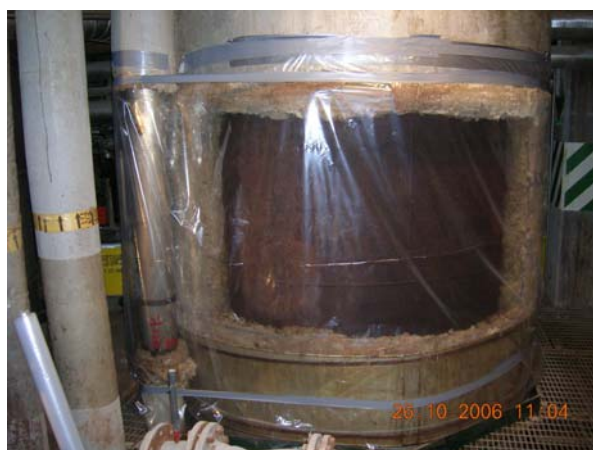
Bild 21. Den sanerade ytan kapslades in efter slutförd sanering eftersom all isolering inte revs under mätningen.

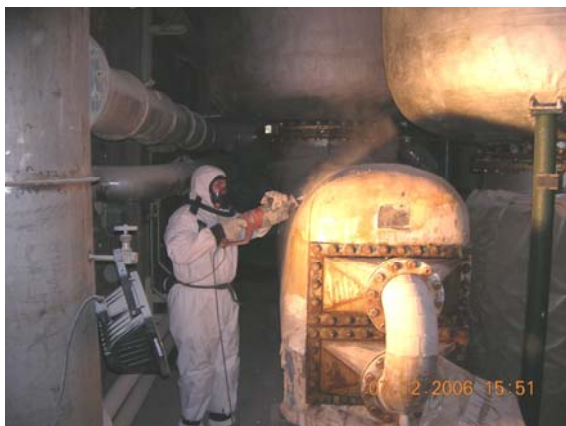
Bild 26. Rivning med tigersåg. Observera dammsprutet från sågen i sågbladets riktning

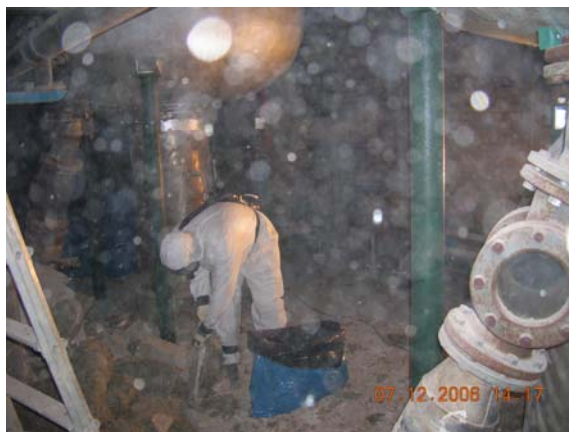
Bild 27. Fyllning av plastpåse med demonterad asbesthaltig isolering. Dammet reflekterar ljuset från fotoblixten.

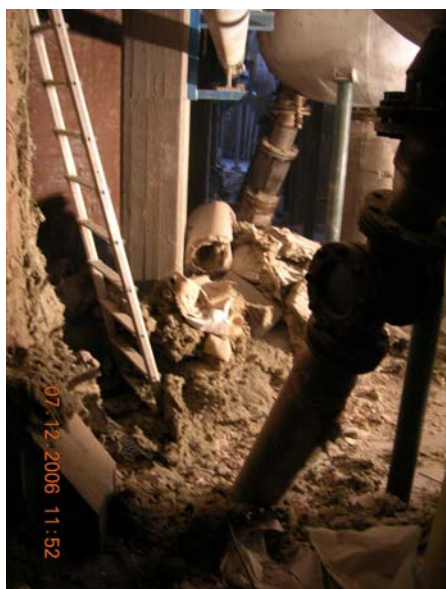
Bild 28. Rivmassor som ligger på golvet.

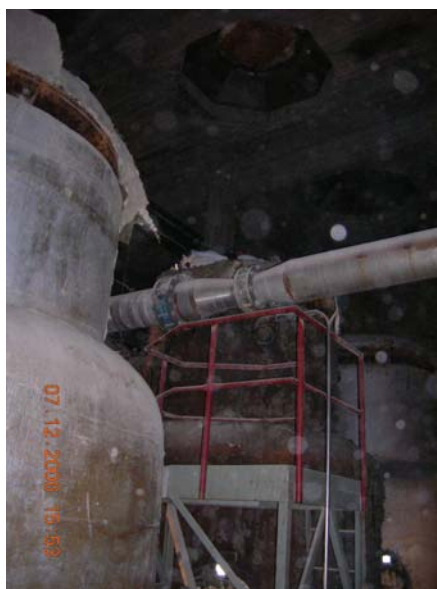
Bild 29. Saneringen av övre delen av pannan klar. Dammet som syns på pannan skall spolas ner. Vattnet skall sedan omhändertas före deponi.

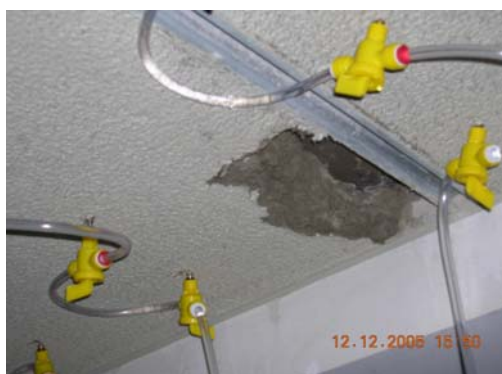
Bild 33. På bilden syns att isoleringen har blivit genomvätt.

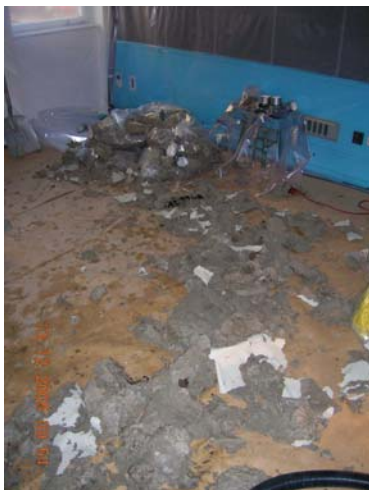
Bild 36. Rivet material på golvet.

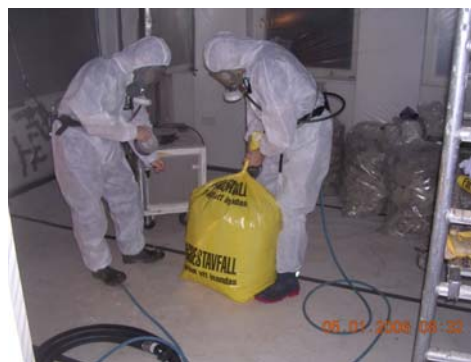
Bild 47. Säckhantering, betydligt mer rivmassor i säckarna jämfört med våtsanering.

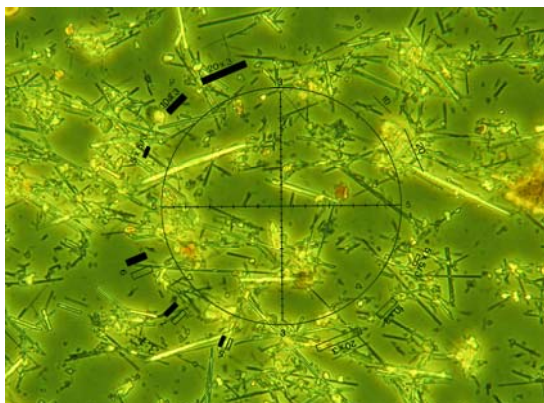
Bild 6. Grovrivning av sprutad asbest med den torra metoden. På filtret överlappar fibrerna varandra och kan således inte räknas.

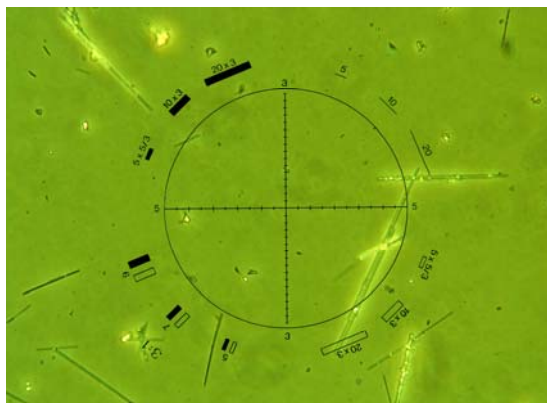
Bild 7. Grovrivning av sprutad asbest med den våta metoden. På detta filter går det att räkna fibrerna och bestämma luftens fiberhalt.

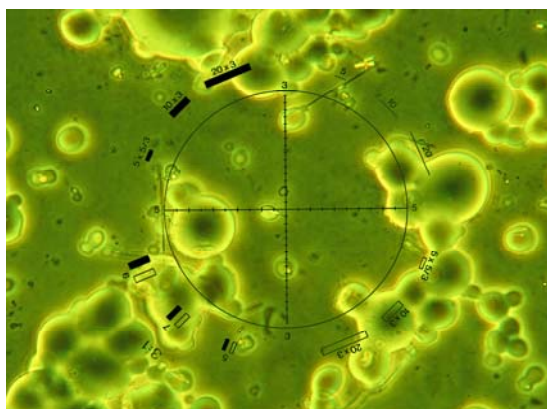
Bild 9. Dropparna som syns på filtret är den vätska som man använder efter saneringen för att "läsa" eventuella kvarvarande fibrer. Man ser på bilden att några fibrer har fastnat i dropparna.
